DIREKTORAT JENDERAL CIPTA KARYA
KEMENTERIAN PEKERJAAN UMUM DAN PERUMAHAN RAKYAT

LAPORAN KAJIAN TEKNIS PENDAHULUAN KEGAGALAN BANGUNAN GEDUNG TOWER II GEDUNG BURSA EFEK INDONESIA

15 Januari 2018

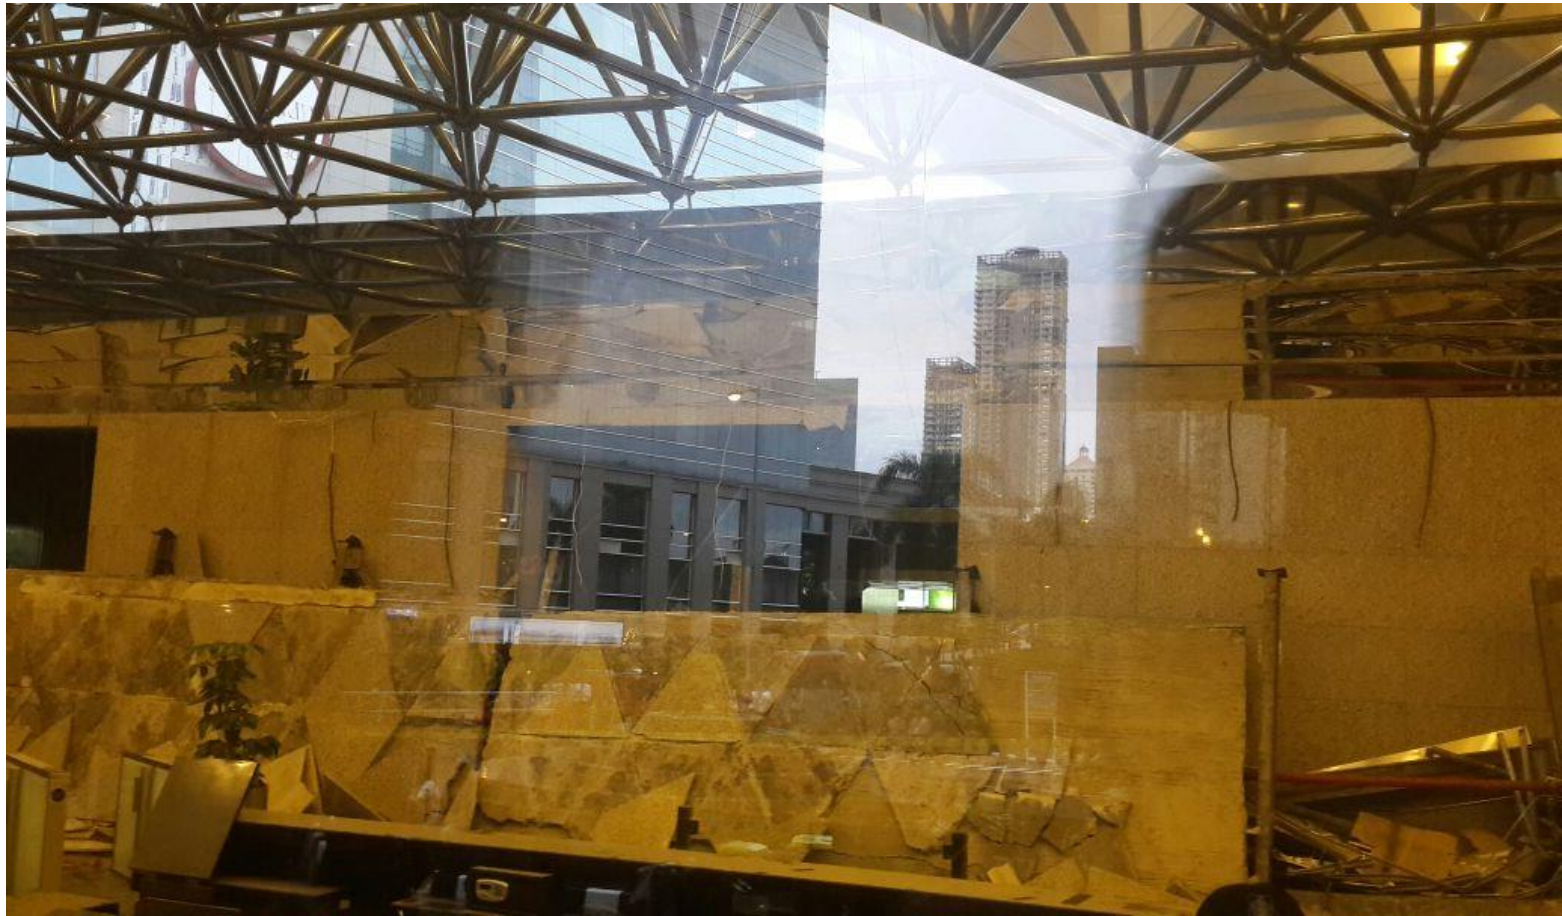
in Plat lantai selasar tower II

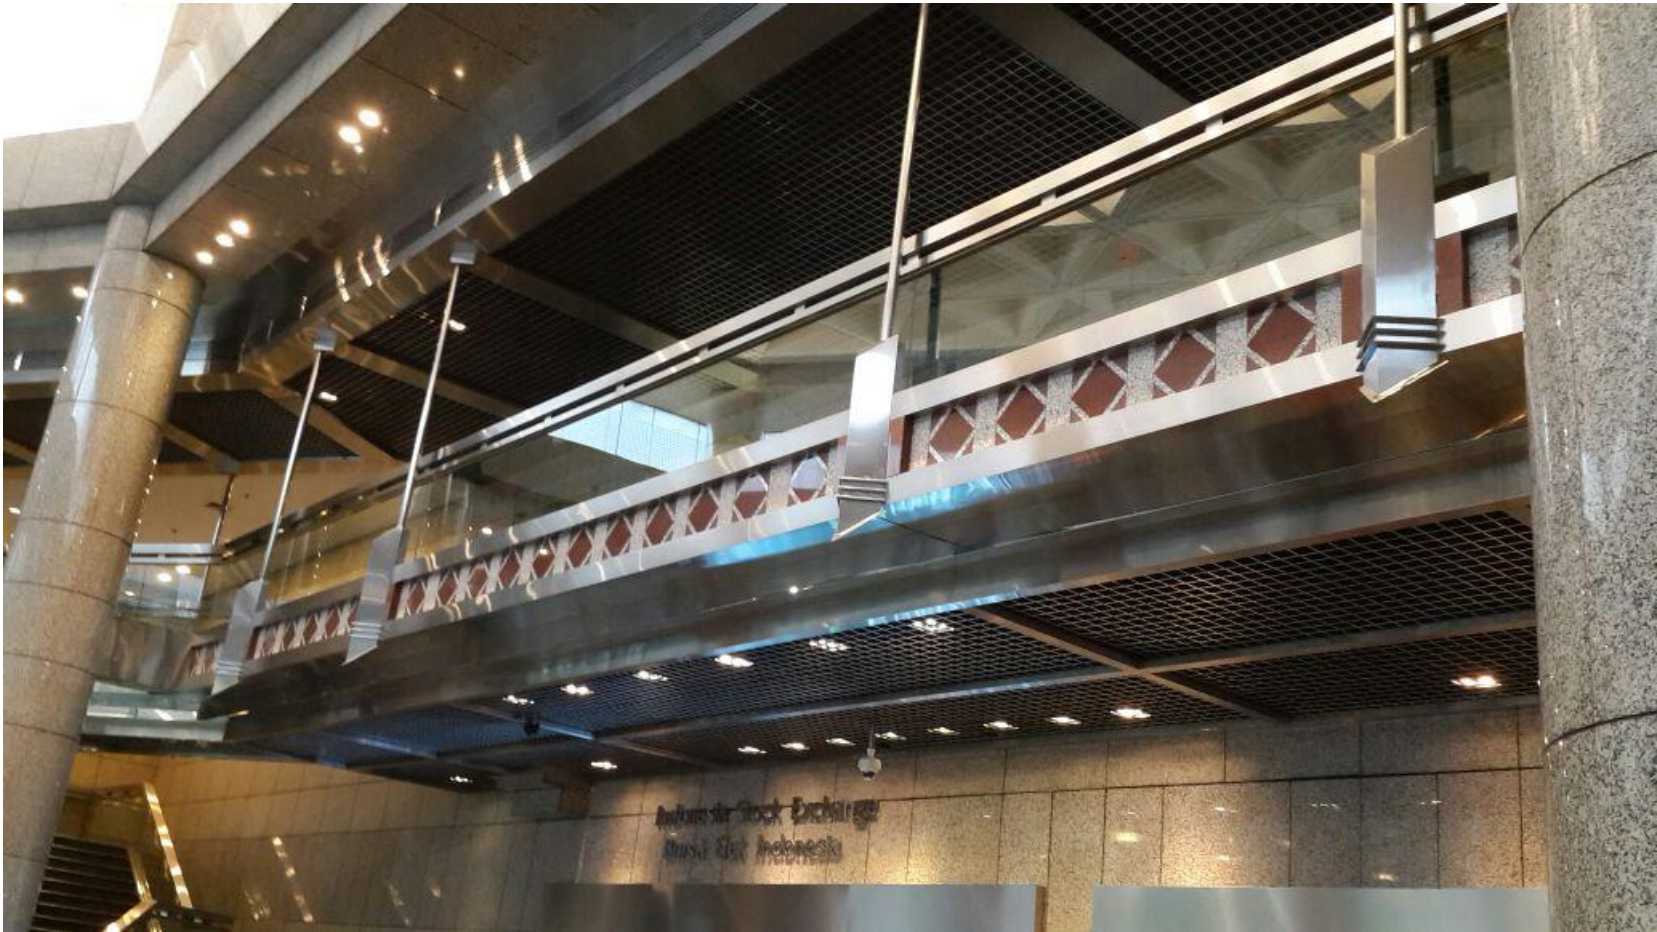
Tampak melintang selasar pada Tower I yang diasumsikan tipikal dengan selasar yang roboh pada Tower II

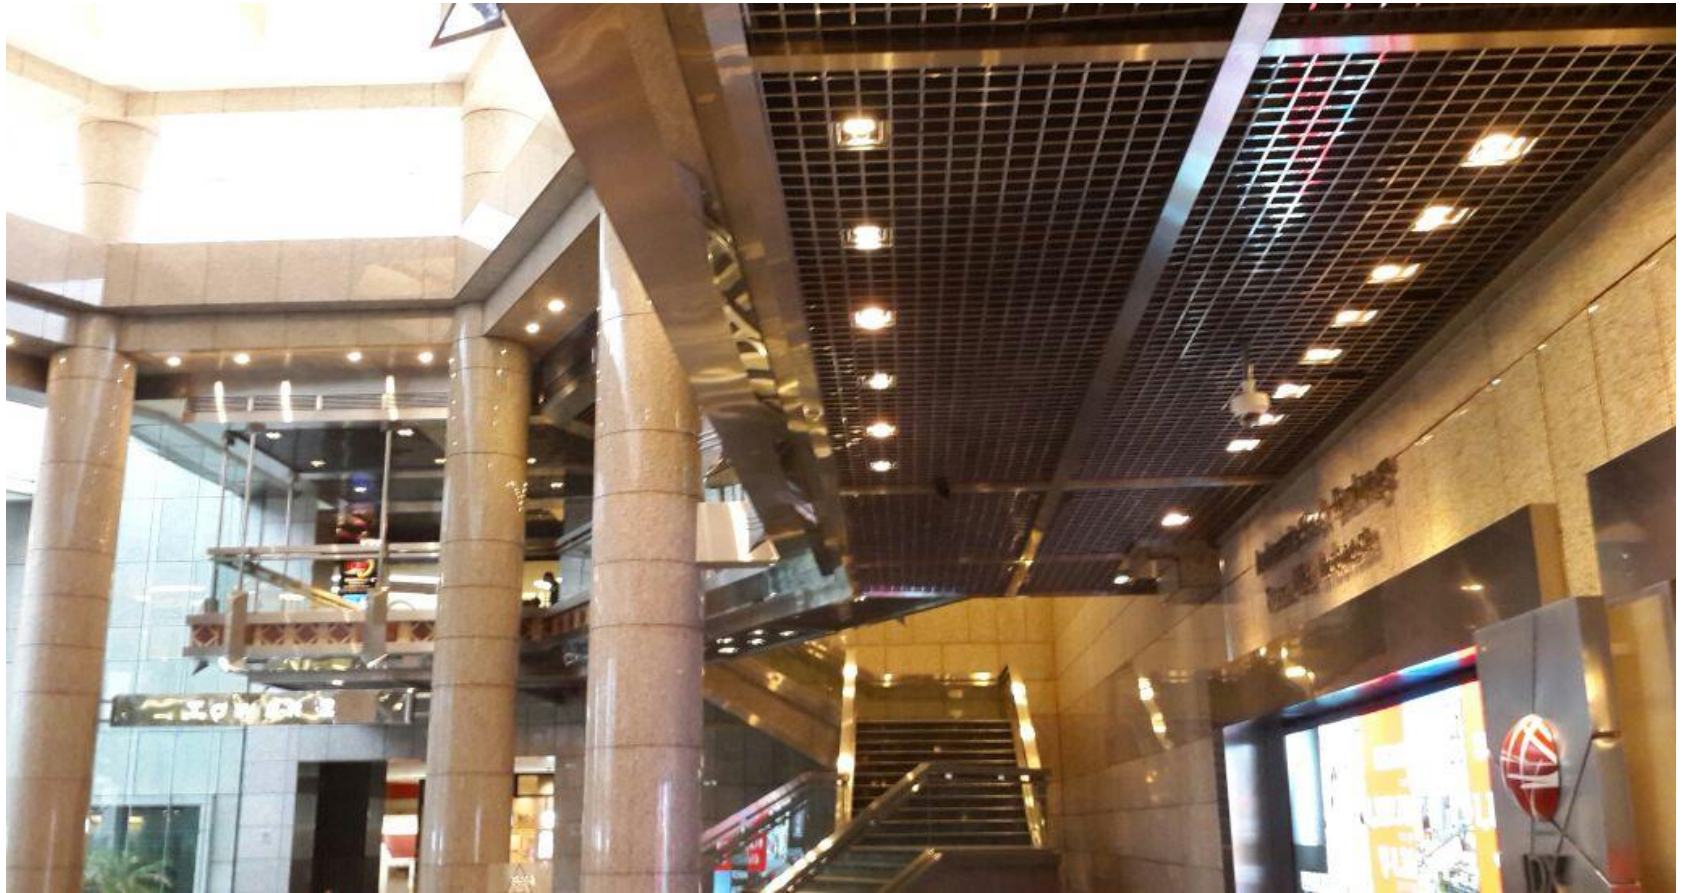
Tampak memanjang pada selasar Tower I yang diasumsikan tipikal dengan selasar yang roboh pada Tower II

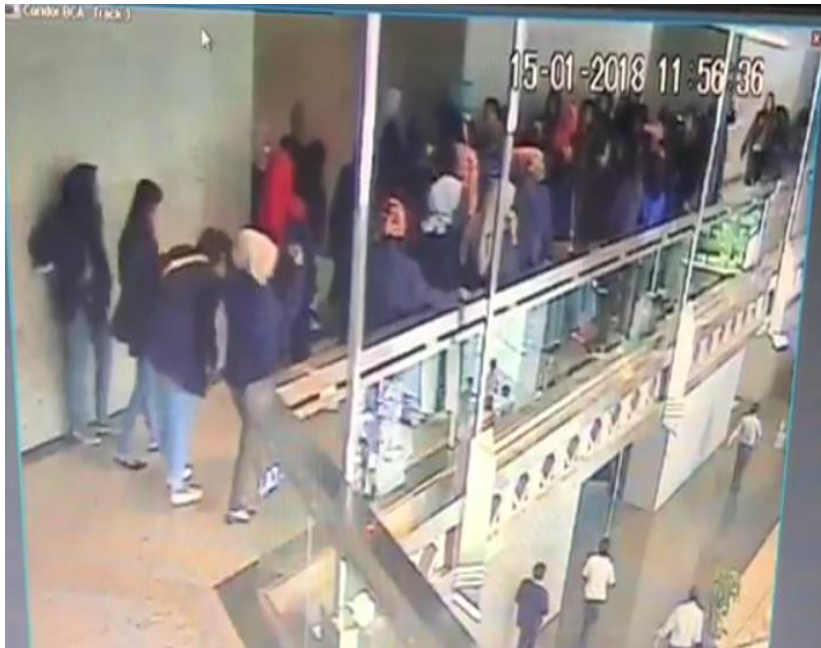
Gambar 1

Kondisi sebelum kegagalan bangunan (Pukul 11:56:36 WIB)
Sekelompok orang terkonsentrasi pada satu titik selasar

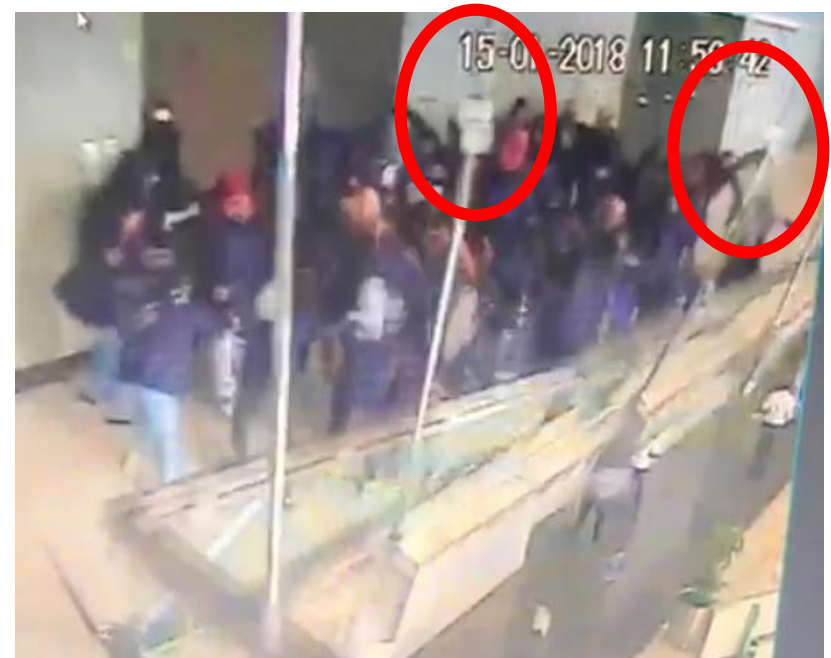
Gambar 2

Kondisi saat kegagalan bangunan (Pukul 11:56:42 WIB)
Sling terlepas/putus dari suspended bagian atas

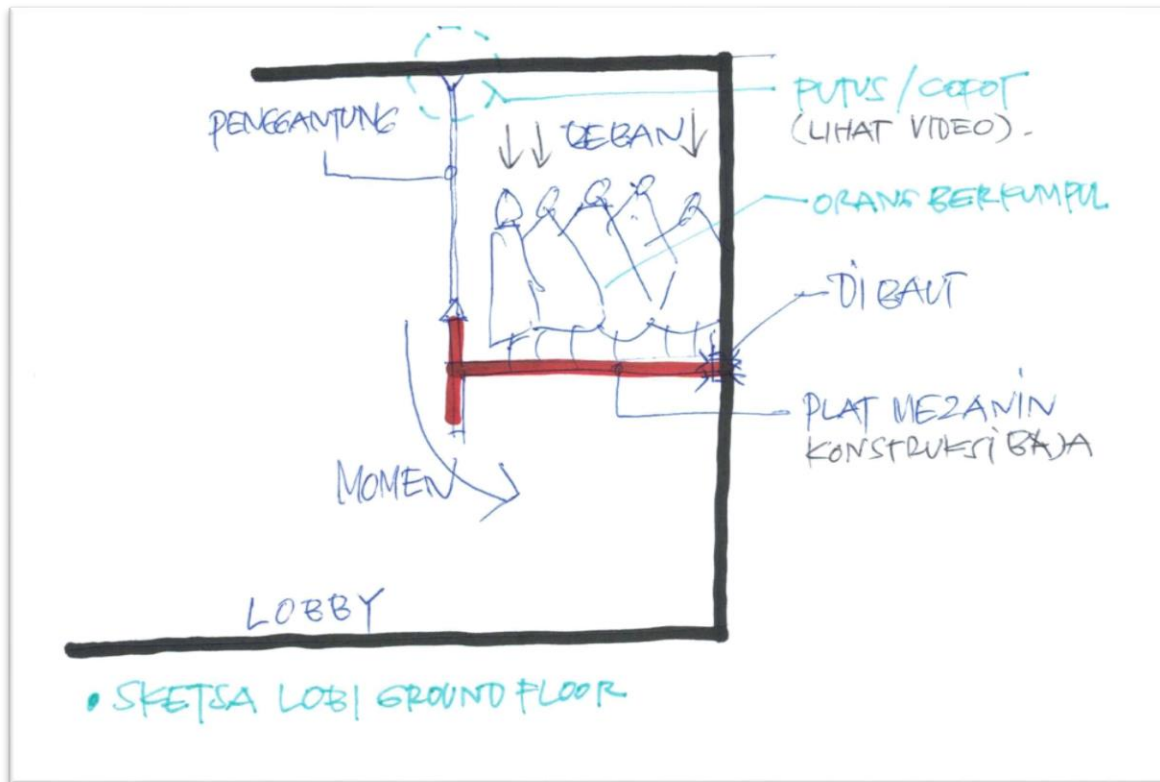
Dugaan sementara:

1. Konsentrasi beban terkumpul pada salah satu titik selasar mengakibatkan salah satu penggantung terlepas dari kedudukannya di atas dan memicu penggantung lainnya turut lepas
2. Beban momen yang terjadi tidak mampu dipikul oleh tumpuan pada dinding vertikal dan memicu kegagalan bangunan

1. Perlu dilakukan pengamatan lebih dekat, terutama pada area yang diperkirakan sebagai titik pemicu kegagalan bangunan.
2. Perlu dilakukan pengkajian lebih lanjut terhadap dokumen pembangunan gedung.
3. Perlu dilakukan simulasi rekonstruksi pembebanan untuk menilai kemampuan struktur dalam memikul beban yang terjadi dikomparasi terhadap beban rencana.
